PROPUESTA DE REHABILITACIÓN AMBIENTAL

DE LA EX METABOL - ORURO

Dr. Ing. Gerardo Zamora Echenique¹

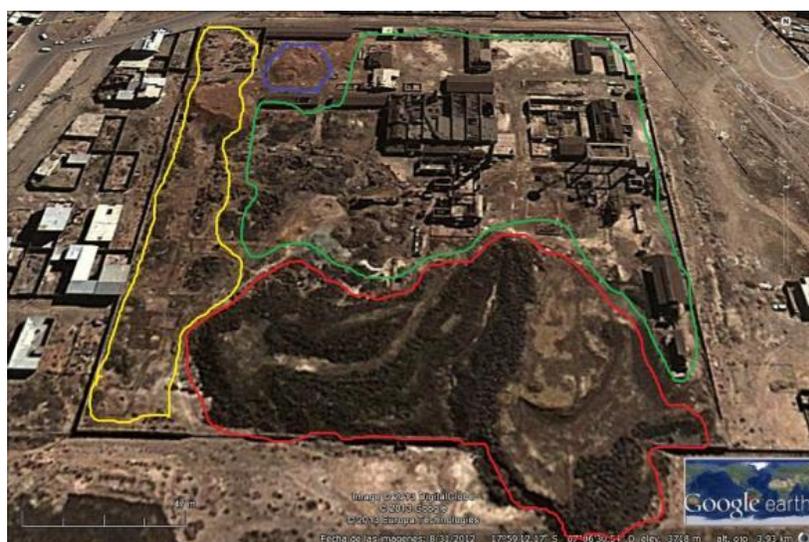
FIGURA 1: CATEGORIZACIÓN DE ÁREAS SIMILARES

- Sector de escorias
- Sector de relleno de residuos mineros e infraestructura en desuso
- Arenas residuales del proceso de fusión
- Sector sin alteración

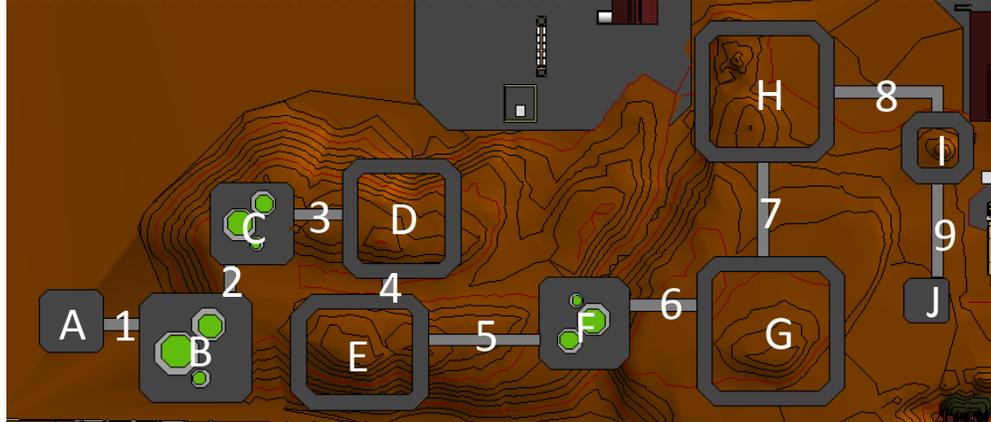
FIGURA 3: PASEO TURÍSTICO PARA TRANSEÚNTES SOBRE LOS ESCORIALES

Se ha identificado a la escoria como un residuo inerte, que no representa riesgo alguno para el medio ambiente; por lo tanto, no requiere de un tratamiento. La escoria de la Ex – Metabol contiene 0,71% Sn, que es un porcentaje muy bajo para tratarla, por lo que se propone mostrar como un atractivo turístico y educativo, para esto se acumulará todo la escoria en un solo lugar y se la exhibirá dentro de lo que llegaría a ser la ruta turística planteada.

En la siguiente figura se puede observar una tentativa de lo que vendría a ser un paseo turístico para transeúntes, este paseo sería flotante para proteger las escorias. La propuesta tiene el siguiente desglose de costos:
