METODOLOGIA DE EVALUACION DEL HORMIGON ARMADO  
PARA LA RESTAURACION ESTRUCTURAL — TEATRO LUIS ESPINAL

Oscar Luis Pérez Loayza  
Américo Rubén Hilaquita Ramos  
Victor Sarzuri Quispe

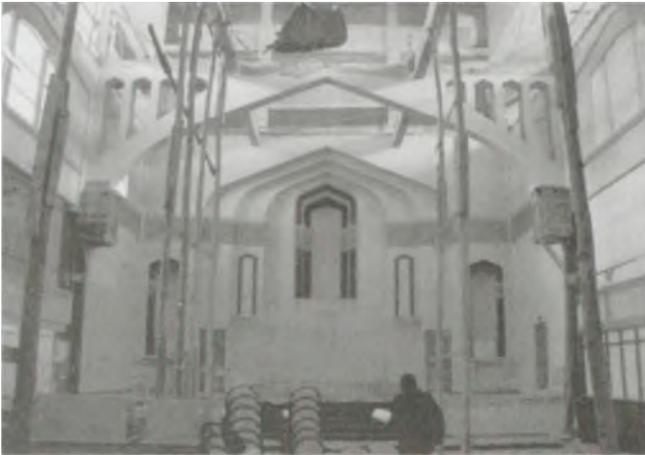
*Fotografía 1. Vista general de los ambientes inferiores y del estado Inicial de la estructura*

La losa prácticamente se encontraba demolida, quedaban algunas vigas interiores y un sistema de arcos, aspectos que se observan en las fotografías 1 y 2.

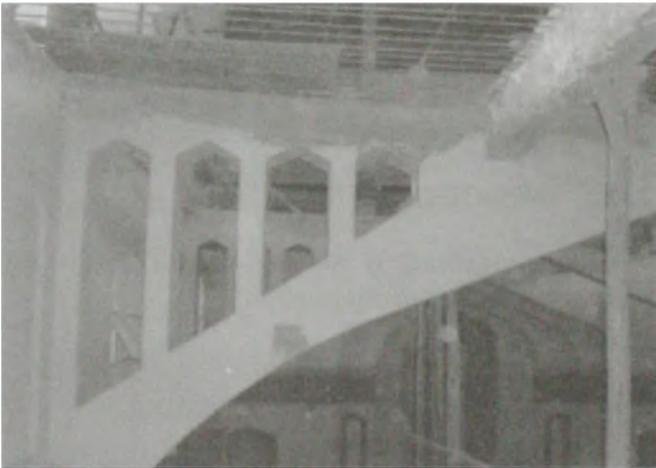
*Fotografía 2. Losa demolida, viga interna y uno de los sistemas de arco*

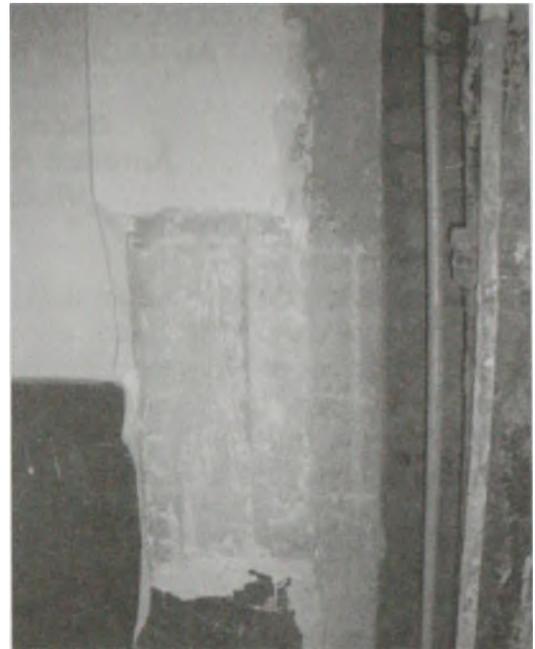
*Fotografía 3. Columna con alto grado de degradación*

En la fotografía 3, se puede apreciar en una columna que se encuentra al lado de una bajante sanitaria, que la carbonación ha sobrepasado el hormigón llegando hasta las barras de acero con su posterior corrosión, siendo crítica en la cara adyacente a la bajante.

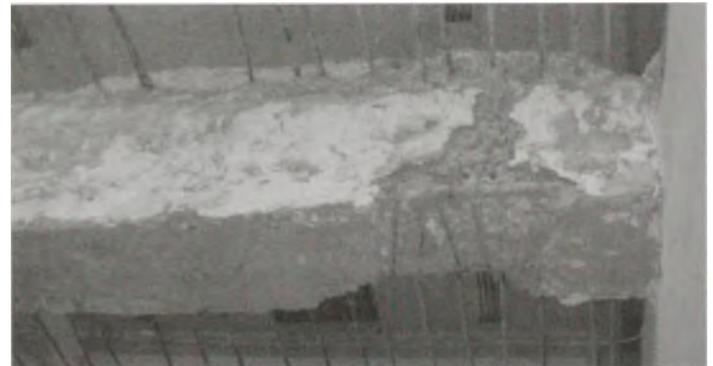
*Fotografía 4. Viga sin recubrimiento*

En la fotografía 4 se observa que una de las vigas del sistema de la losa se encuentra sin recubrimiento debido a la carbonatación del hormigón. Producto del ataque químico del medio ambiente, la armadura incrementa su volumen, el hormigón se fisura y desprende, y el refuerzo se corroe.

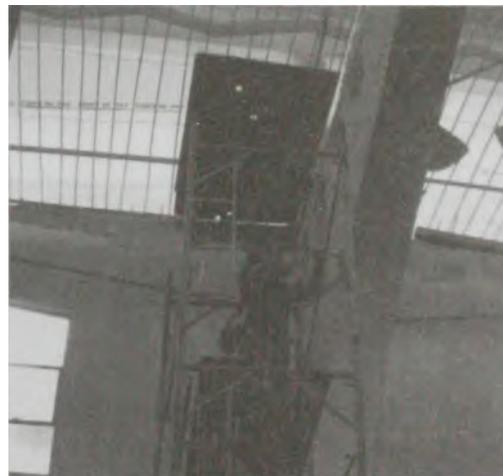
*Fotografía 5. Ensayo de Pacometría en uno de los elementos del sistema de arcos*

En la fotografía 5 se muestra la ubicación, en uno de los arcos, para realizar el ensayo de pacometría y los posteriores **de ultrasonido** ✓  
carbonatación.

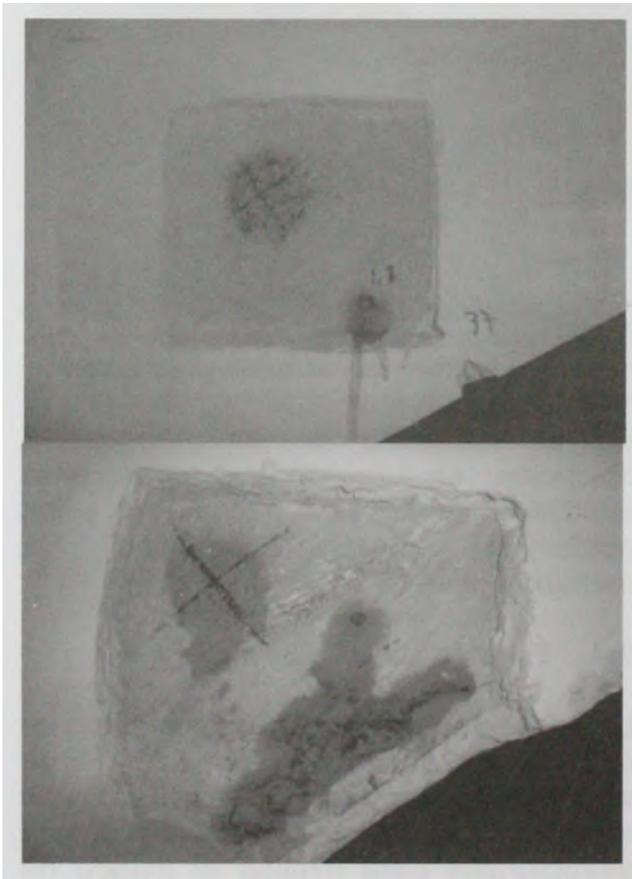
*Fotografías 6. Ensayos de ultrasonido y profundidad de carbonatación en los arcos*

Se aplica una solución de fenolftaleína cada 0,5 cm de profundidad, perforando de manera sistemática hasta encontrar el frente no carbonatado identificado por el no cambio en la coloración de la superficie. En las figuras 6 se puede apreciar el estado en que se encuentra la superficie de hormigón después de realizado los ensayos de pacometría, ultrasonido y carbonatación

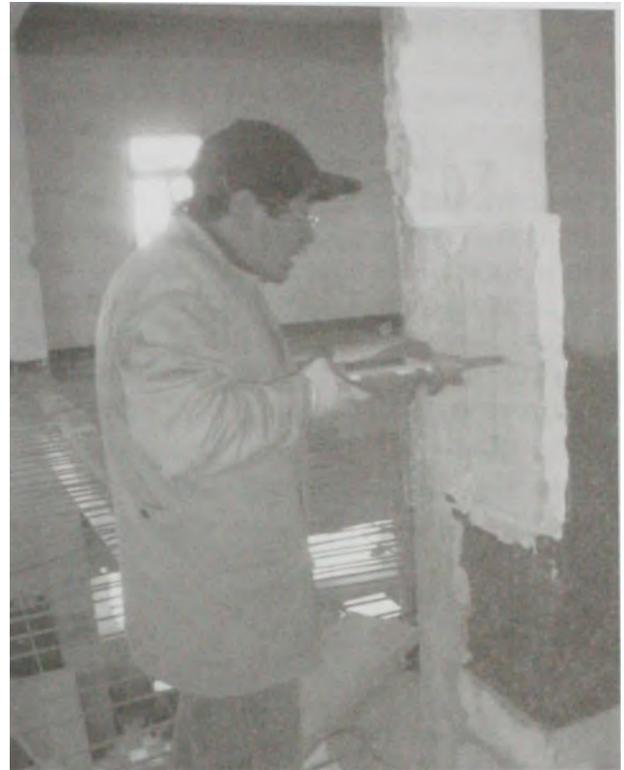
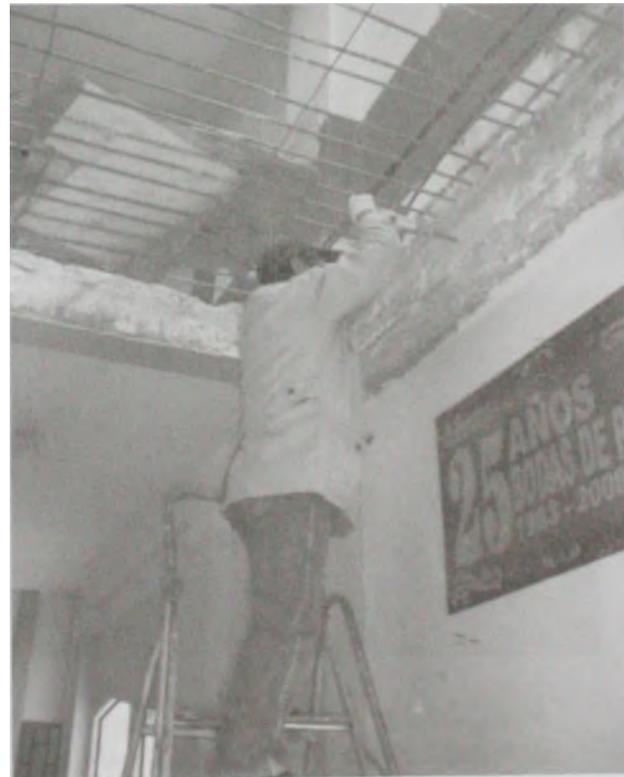
*Fotografía 7. Ensayo de esclerometría en vigas y columnas*

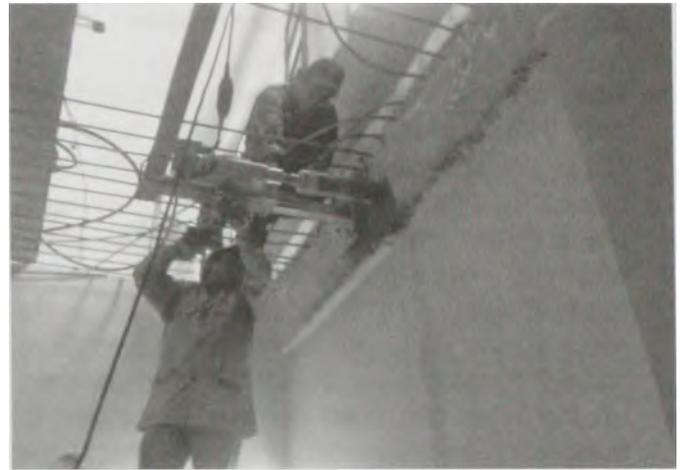
*Fotografía 9. Extracción de núcleo. Viga A entre ejes A5-A6. Auditorio*

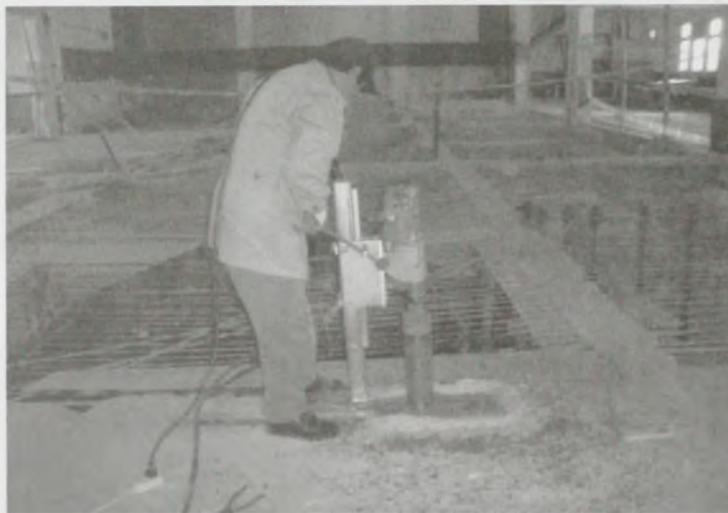
*Fotografía 8. Extracción y testigo obtenido. Arco 4 entre ejes C4-D4. Auditorio.*

N° 1: Núcleo extraído en la viga "4" entre C y Da nivel del 2° semisótano, con una dirección de extracción paralela a la del hormigonado y sin presencia de armadura.

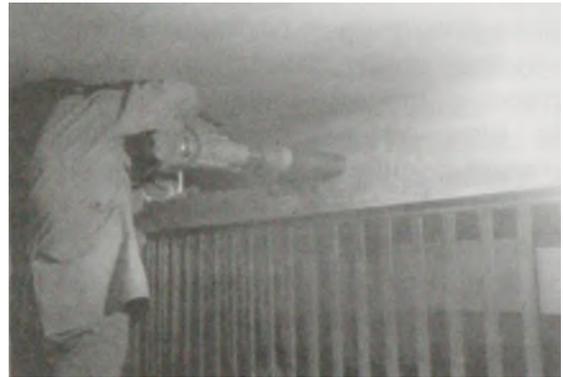
*Fotografía 10. Extracción y testigo obtenido. Viga 8 entre ejes B4-B5. Segundo semisótano.*

N° 2: Núcleo extraído en la viga "B" entre 4 y 5 a nivel del 2° semisótano, con una dirección de extracción perpendicular a la del hormigonado y sin presencia de armadura.

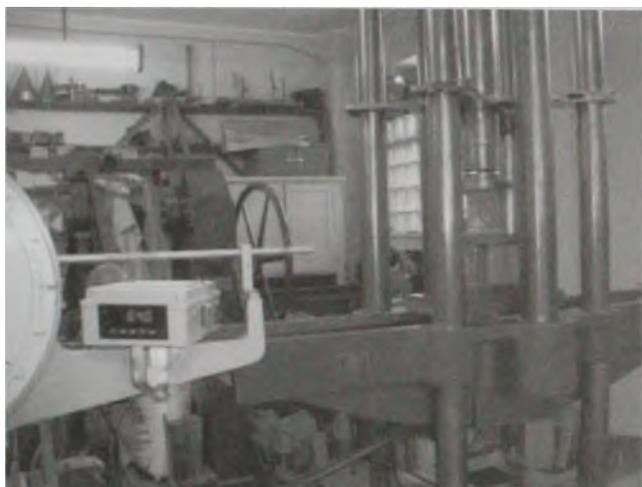
Realizados los cálculos respectivos se ha obtenido una resistencia característica de 12,5 MPa.

Fotografía 12. Ensayo a compresión de los núcleos
