Evaluación de Recubrimientos Protectores Caracterización de Corrosividad de Atmósferas

Universidad Mayor de San Andrés – Instituto de Investigaciones en Metalurgia y Materiales, La Paz-Bolivia
jrocha@umsa.bo

Evaluation of protective coatings and characterization of the atmosphere's corrosivity

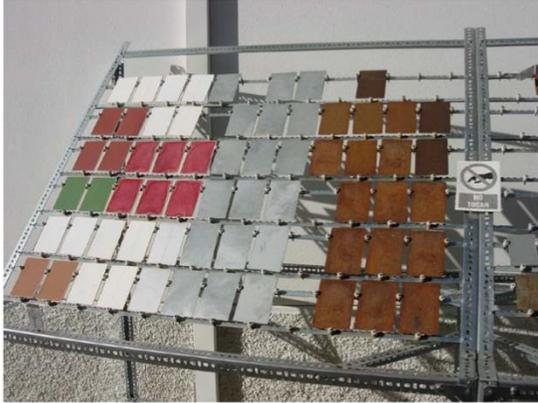
Fotografía 4. Panel de exposición de estación Cochabamba. Vista de izquierda a derecha de: planchas de acero pintadas, planchas de acero galvanizadas y planchas de acero desnudo para validación y caracterización (la coloración anaranjada-café se debe a la formación de óxidos).

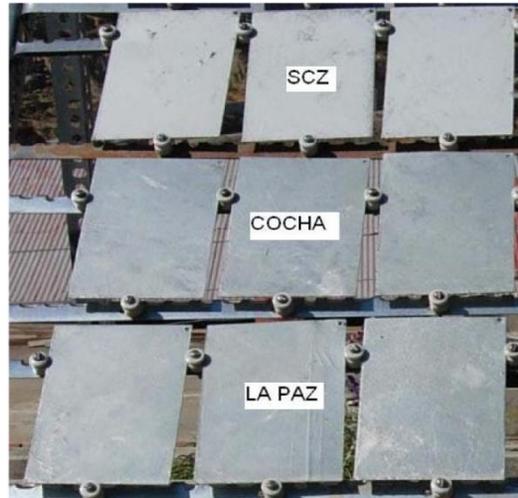
En cuanto a las probetas galvanizadas, las incisiones no mostraban productos de corrosión y la presencia de óxido (blanqueo superficial), no se incrementó en forma apreciable en relación a evaluaciones anteriores.

En la fotografía 5, se muestra la parte del panel de exposición donde se encuentran las probetas galvanizadas traídas a los seis meses de exposición desde Cochabamba y Santa Cruz, junto a las expuestas en La Paz, siendo posible diferenciar que el blanqueo superficial debido a oxidación, es mayor en la ciudad de Santa Cruz, luego en La Paz y finalmente las expuestas en Cochabamba. No se detectaron mayores signos de deterioro como descascaramiento y corrosión del acero base.

Fotografía 5. Aspecto superficial de probetas galvanizadas en la Estación MONOPOL LP.

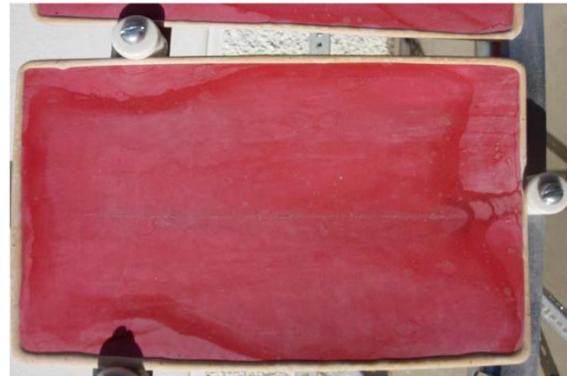
En relación a los esquemas de pintura, se detectaron cambios de coloración y brillo en la superficie, con valores de pérdida de color hasta casi 20% y pérdidas de brillo hasta el orden de 98% en las probetas con recubrimiento a base de resinas epóxicas. En la fotografía 6, se observa la superficie de una probeta con recubrimiento de resinas epóxicas.

No se llegó a detectar signos de ampollamiento, corrosión, fisuración y presencia de hongos. En cuanto al entizado, este se presentó principalmente en los esquemas con pintura epóxica. El exfoliado también fue esporádico y se presentó sólo en los bordes de incisión. En cuanto al análisis de las incisiones, aparentemente todos los esquemas están en proceso de activación de sus mecanismos de protección, debido a las coloraciones presentadas en las incisiones.

Fotografía 6. Superficie de una probeta con resina epóxica, que mostró una gran pérdida de color y brillo.

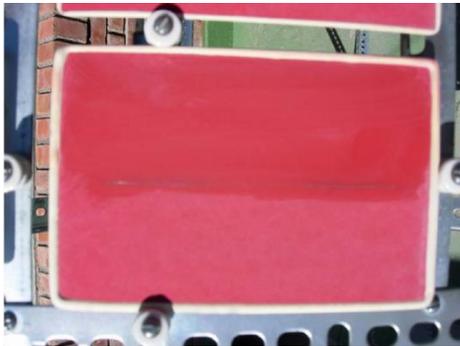
En relación a los esquemas de pintura, se detectaron cambios de coloración y brillo en la superficie, con valores de pérdida de color de aproximadamente 20% y de brillo hasta el orden de 96% o mayores en las probetas con resina epóxica.

En la fotografía 7, se puede observar la superficie de la probeta con esquema epóxico (alta pérdida de color y brillo), mostrando irregularidad en la coloración.

Fotografía 7. Superficie de una probeta con resina epóxica, con alta pérdida de color y brillo e irregularidades de coloración en la superficie.

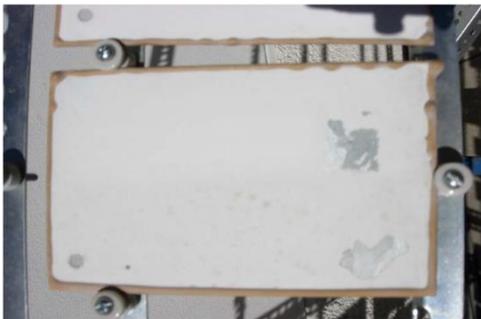
Fotografía 8. Superficie del esquema GAL-WP-E, mostrando el desprendimiento de las dos capas de pintura.

Al realizarse la prueba de entizado en los esquemas de pintura sobre galvanizado, al igual que en la evaluación a 6 meses, se pudo observar un desprendimiento de las dos capas de recubrimiento en el esquema GAL-WP-E (Wash primer, esmalte industrial), mostrando una falla denominada adhesiva. En la fotografía 8, se muestra el aspecto de la probeta luego del desprendimiento de pintura, dejando

expuesta la superficie galvanizada.

En cuanto al análisis de las incisiones, todos los esquemas mostraron estar en proceso de activación de sus mecanismos de protección con coloraciones oscuras y en muchos de ellos con fondo negro. Se constató nuevamente la presentación de aureolas alrededor de las incisiones y chorreado. Al igual que a los 6 meses, al realizarse la prueba de entizado en los esquemas de pintura sobre galvanizado, se pudo observar un desprendimiento de las dos capas de recubrimiento en el esquema GAL-WP-E (Wash primer, esmalte industrial), mostrando una falla denominada adhesiva al igual que en Cochabamba, (fotografía 8).

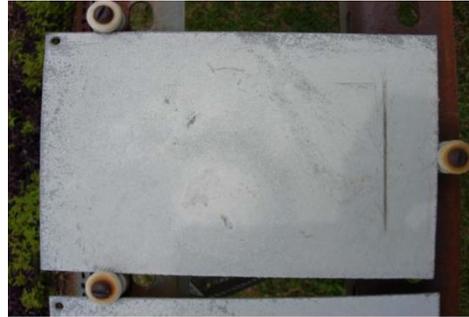
En cuanto a las probetas galvanizadas, las incisiones mostraron un fondo negro sin productos de color marrón, y la superficie presentó mayor blanqueo. Para observar la coloración y aspecto de la incisión, se muestra a continuación la fotografía 9, de una probeta galvanizada con incisión.

Fotografía 9. Aspecto superficial de una probeta de acero galvanizado, mostrando blanqueo superficial y coloración negra en la incisión.

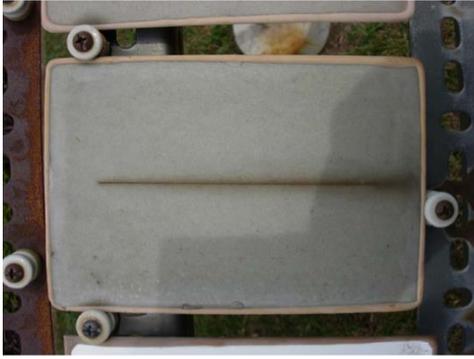
En relación a los esquemas de pintura, a ocho meses y medio de exposición, se detectaron cambios de coloración y brillo en la superficie, con valores de pérdida de color hasta más de 70% en las probetas AAL (Anticorrosivo aluminio extra intemperie) y pérdidas de brillo mayores a 96% en las probetas de base epóxica y AAL.

En la fotografía 10, se puede observar la superficie de la probeta con el esquema AAL (alta pérdida de color y brillo). Por otra parte, es posible observar una aureola oscura alrededor de la incisión, que se presentó prácticamente en todos los esquemas de pintura.

Fotografía 10. Superficie del esquema AAL, con gran pérdida de color y brillo. Mostrando una aureola oscura alrededor de la incisión.
