LA TEMÁTICA DE GESTIÓN DE RIESGOS URBANA  
EN LA EDUCACIÓN SUPERIOR. ESTUDIO DE CASO:  
“ESTUDIO DE ZONIFICACIÓN DE ÁREAS DE RIESGO  
Y MEDIDAS DE MITIGACIÓN DESLIZAMIENTO  
COMPLEJO PAMPAHASI – CALLAPA”

**La temática de Gestión de Riesgos Urbana en la Educación Superior.  
Estudio de Caso: “Estudio de Zonificación de Áreas de Riesgo y Medidas de  
Mitigación Deslizamiento Complejo Pampahasi – Callapa”**

**The theme of Urban Risk Management in Higher Education . Case Study: “Study  
Areas Zoning Risk and Mitigation Measures Slip Pampahasi Complex - Callapa**

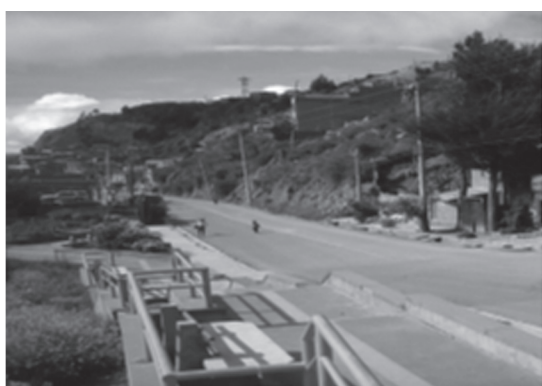
ANTES. Octubre 2010

Figura 1. Vista Panorámica sector afectado.

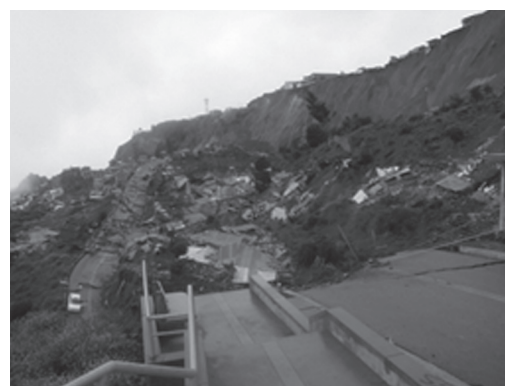
DESPUES. Febrero 2011

Figura 2. Deslizamiento Complejo Pampahasi-Callapa

La ciudad de La Paz, atravesada por más de 300 ríos y con formaciones geológicas adversas, cuenta con antecedentes históricos de deslizamientos de diversa magnitud, sin embargo el mayor ocurrido fue el 26 de febrero de 2011, en los distritos 16 y 17 de la ciudad de La Paz, se reactivó un deslizamiento antiguo en la ladera oeste del Río Irpavi, que, paulatinamente, en el lapso de varios días afectó a cinco barrios paceños (Valle de las Flores, Kupini II, Santa Rosa de Callapa, Callapa Centro, e Irpavi II), destruyendo aproximadamente 1200 predios en una superficie de 140 Ha. Debido a este deslizamiento complejo, también quedaron otros seis barrios (Pampahasi Bajo, Pampahasi Central, Calliri, Cervecería, 23 de Marzo y Zona

Metropolitana), expuestos a posibles desmoronamientos y deslizamientos regresivos al encontrarse en las partes altas de la corona y los flancos del deslizamiento principal, habiéndose producido la aparición de grietas y movimientos menores.

Se evacuaron otros 736 predios ubicados en una franja de seguridad de entre 50 y 70 m de ancho desde el escarpe del deslizamiento, cubriendo una superficie adicional de aproximadamente 75 Ha, modificando completamente la trama urbana.
