## PLAN DE MANEJO PATRIMONIAL DEL CONJUNTO URBANO DE LA COMUNIDAD DE CURAHUARA DE CARANGAS Y SU PUESTA EN VALOR DE SUS BIENES CULTURALES INMUEBLES Y NATURALES

### CURAHUARA DE CARANGAS URBAN COMMUNITY ASSET MANAGEMENT PLAN AND ENHANCEMENT OF ITS NATURAL AND CULTURAL PROPERTY BUILDINGS

Arq. Mario Hemerson Atahuichi Ramos (1)

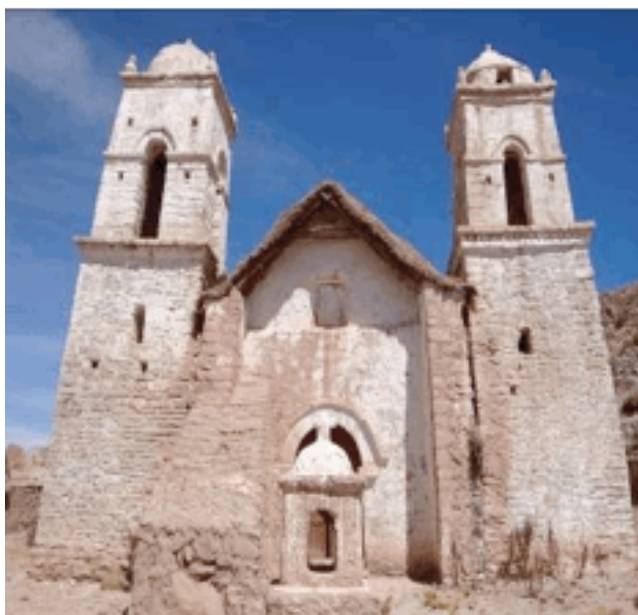
**Figura N° 4. Patrimonio arquitectónico “Iglesia de Santa Bárbara” vista frontal**

La Iglesia de Santa Bárbara data del siglo XIX, es de estilo Renacentista, su portada es purista con una decoración más sobria, cuenta con un ingreso de arco a medio punto flaqueado por dos pilastras rehundidas en las que se abren las hornacinas, decorados sobriamente por líneas que verticales que bordean la curvatura de la hornacina.

Cuenta con una sola nave alargada separada del presbiterio por un arco triunfal y dos torres adosadas lateralmente. También es posible observar la presencia de dos gruesos estribos también llamados contrafuertes que refuerzan los muros en su interior, rematando el conjunto por un frontón triangular en donde se abre una hornacina rectangular. Además, cuenta con un atrio reducido un espacio social de encuentro, de la difusión de la doctrina para grandes cantidades de indígenas al aire libre y el culto a los muertos.

El material de la iglesia es cal y canto, en la actualidad se encuentra en un estado de deterioro por el desprendimiento de su revoque exterior, en el frontis

de la nave central, este se nota mucho más la pérdida de material en ambas torres de la iglesia.

La cubierta de la nave presenta una cubierta de material de paja, con una estructura de cercha de madera que sostiene la cubierta en mal estado por la erosión del material existiendo posibles filtraciones de agua, el muro perimetral que bordea el atrio se encuentra en mal estado, en la actualidad este mismo es empleado como servicio sanitario.

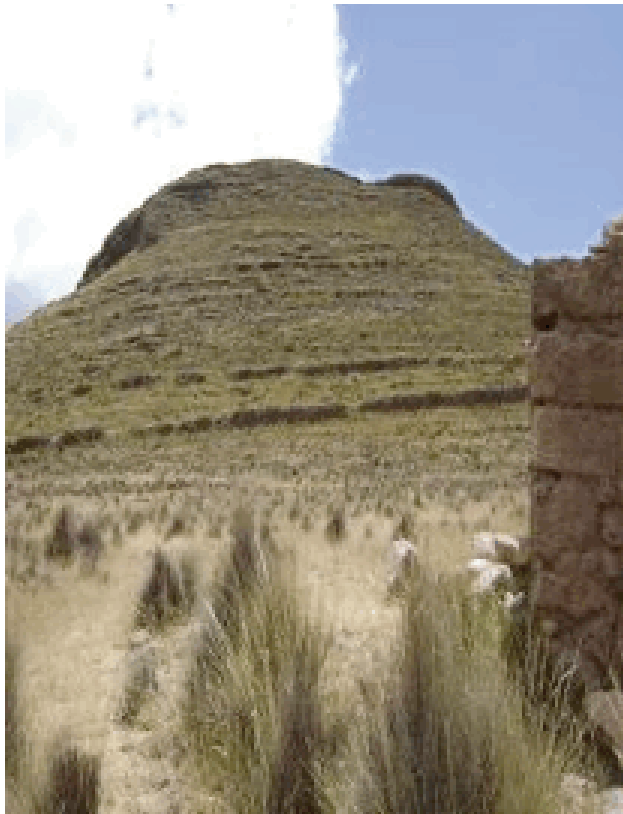
**Figura N° 9. Patrinonio histórico natural**

Curahuara de Carangas se halla en las proximidades del Parque Nacional Sajama. Su clima es frío y seco, debido a que se encuentra en el Altiplano boliviano. Se encuentran “chullpas” o estructuras funerarias pre colombinas.

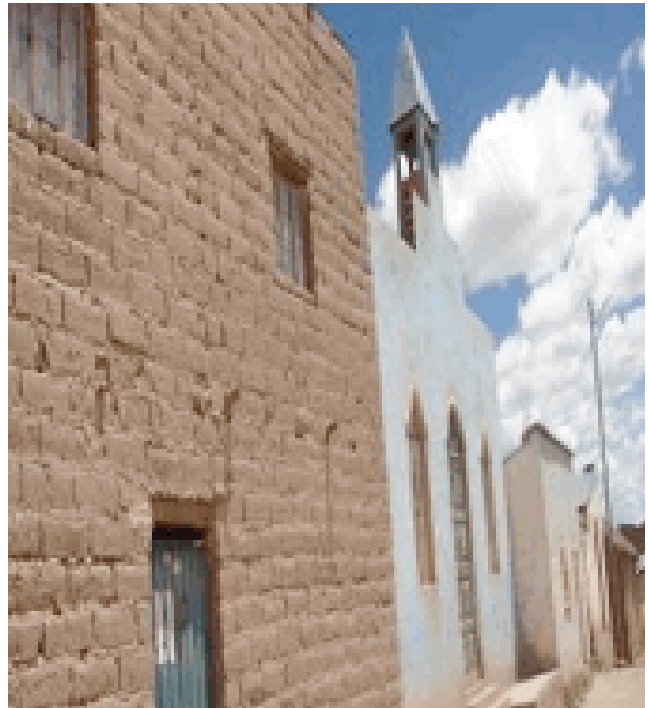
**Figura N° 10. Entorno Urbano, tipología de vivienda de adobe**

La imagen urbana se caracteriza por la situación de sus elementos componentes en que se encuentra el espacio urbano a estudiar. Dentro del temático urbanístico encontramos la vivienda y analizamos la tipología de la vivienda, generalmente, construida con adobe, aunque algunas edificaciones han sido construidas con cemento y ladrillo.

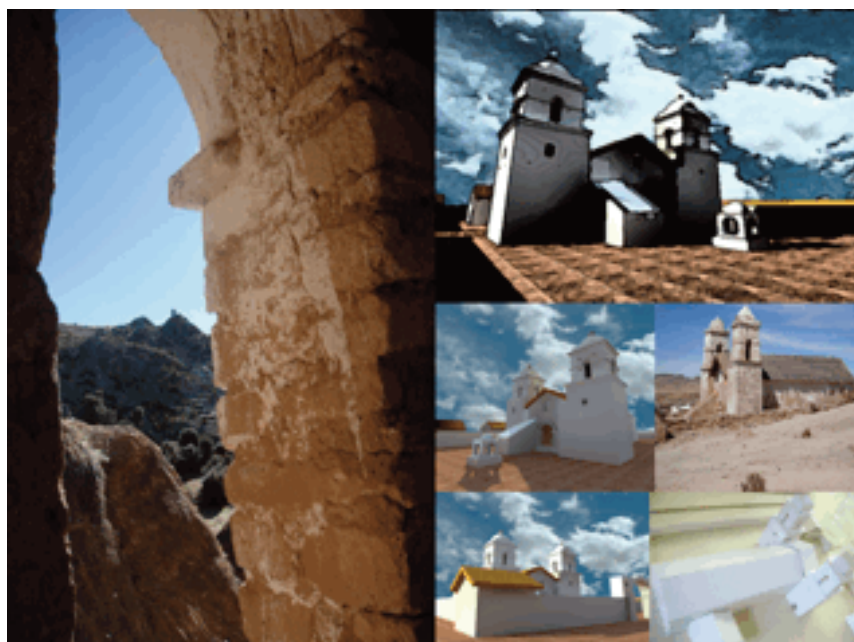
**Figura N° 12. Esquematización de la posible preservación y restauración de la Iglesia de Santa Bárbara**

var y preservar el bien patrimonial histórico de la colectividad. En este sentido, se presenta una esquematización de la posible estrategia de intervención en temas Arquitectónicos, para lo cual fue elaborado la preservación de la iglesia de Santa Bárbara (Figuras N° 12 y 13).

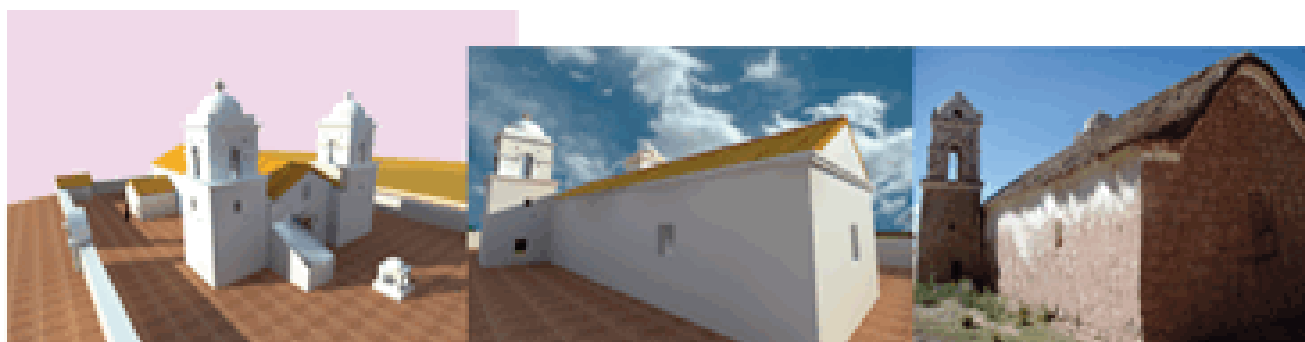
**Figura N° 13. Esquematización de la posible preservación y restauración de la Iglesia de Santa Bárbara**

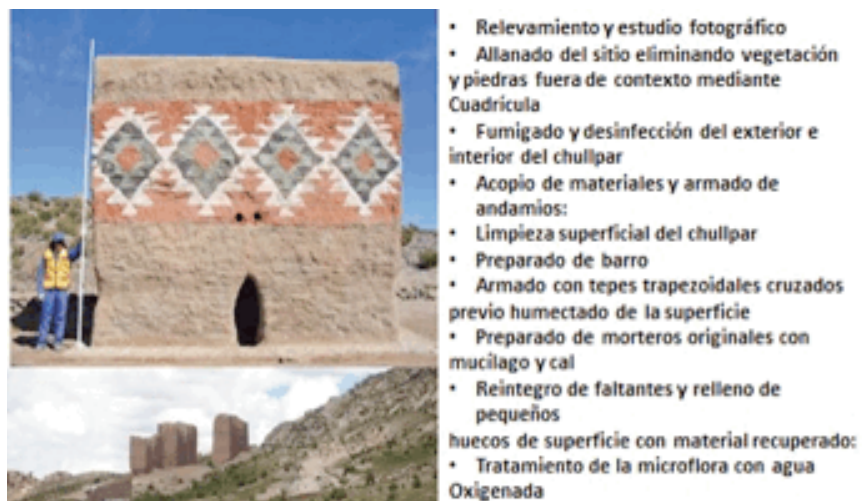
**Figura N° 15 Propuesta de la restauración de las estructuras funerarias en la comunidad**

En cuanto a la estrategia de intervención en temas del Patrimonio Natural, elaboramos la propuesta para la

preservación de las estructuras funerarias mediante las técnicas de protección (Figuras N° 14 y 15 ).
