# Sistema de detección y monitoreo permanente por imagen de incendios y contaminación atmosférica en la ciudad de Cochabamba

Detection system and permanent monitoring by image of fires and air pollution in the city of Cochabamba

Santiago M. Mejía U., Willman García F., Bruschetta F.

Departamento de Ciencias Exactas e Ingeniería, Carrera de Ingeniería de Telecomunicaciones, Universidad Católica Boliviana San Pablo, Calle M. Marques esq. Parque J. Trigo A., Cochabamba

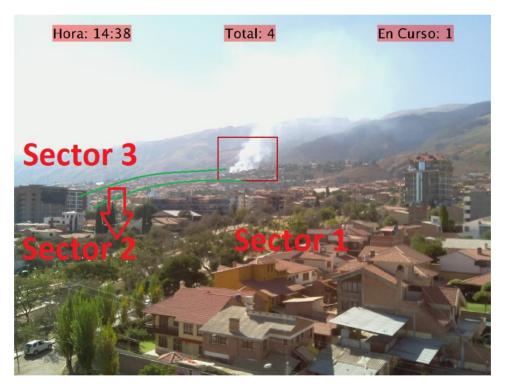
**Figura 3:** División por sectores del área de observación. **Fuente:** Elaboración propia

al grupo de focos pequeños. En la Figura 3 se puede distinguir este sector por debajo de la línea de color verde inferior.

En el **sector 2** (hasta una distancia de 3 km) el porcentaje de detección oscila entre el **50%** y **70%** en todos los días medidos; el restante porcentaje consiste de errores de luz y un gran porcentaje de focos no detectados, de los cuales el 100% corresponden a focos pequeños. En la Figura 3 se puede distinguir este sector ubicado entre las dos líneas de color verde.

En el **sector 3** (hasta una distancia de 4 km) el porcentaje de detección oscila entre el **40%** y **60%** en todos los días medidos; el restante porcentaje se divide entre errores de sector y focos no detectados, de estos últimos un 70% corresponde a focos pequeños y un 30% a focos medianos. En la Figura 3 se puede distinguir este sector en el área que se encuentra por encima de la línea de color verde superior.

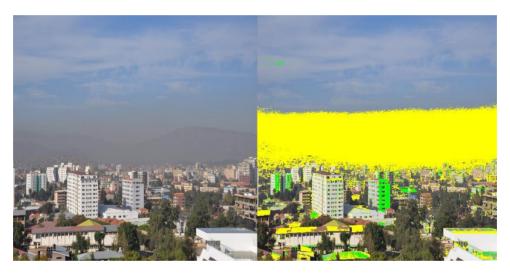
En la Figura 5 se puede observar la altura (entre 300 y 400 m, por análisis de perspectiva) que alcanza la contaminación para una imagen tomada el día 03/06/15 a las 10 am; el nivel de gris predominante en la atmosfera en esta imagen es el 170 (escala de 0 a 255), lo que implica que está aproximadamente a medio camino entre el color gris y el negro.

**Figura 5**: Detección y pintado de sección con smog. **Fuente**: Elaboración propia
