## Evaluación ex–post de sistemas de riego familiares con reservorios (atajados) en la comunidad Llallaguita, municipio de Chayanta, departamento de Potosí

### RESUMEN:

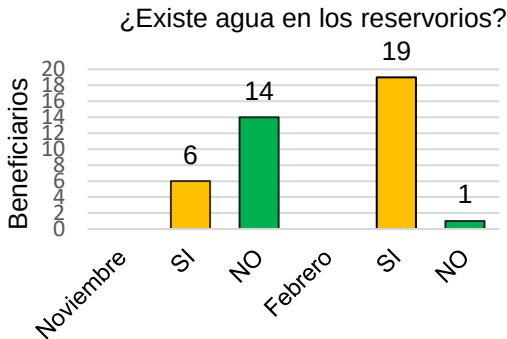
Figura 1. Disponibilidad de agua en los reservorios.

En la figura 1, para el mes de noviembre solo 6 reservorios (atajados) tenían agua como volumen muerto, ni para un primer riego, en 14 reservorios (atajados) no se evidencio la existencia de agua, en el mes de febrero época de lluvia en 19 reservorios, existía agua, los beneficiarios mencionan que para el mes de abril - mayo ya no se tenía agua almacenado.

Con referencia a la disponibilidad de agua, en dos épocas del año mes de noviembre solo en 6 reservorios, existía agua en mínima cantidad (volumen muerto no se puede usar), los 14 reservorios, estaban totalmente secos, la segunda evaluación meses de Enero – Febrero (época de lluvia), 19 reservorios tenían agua más de la mitad de su capacidad de almacenamiento, para los meses de mayo ya no existe agua disponible.

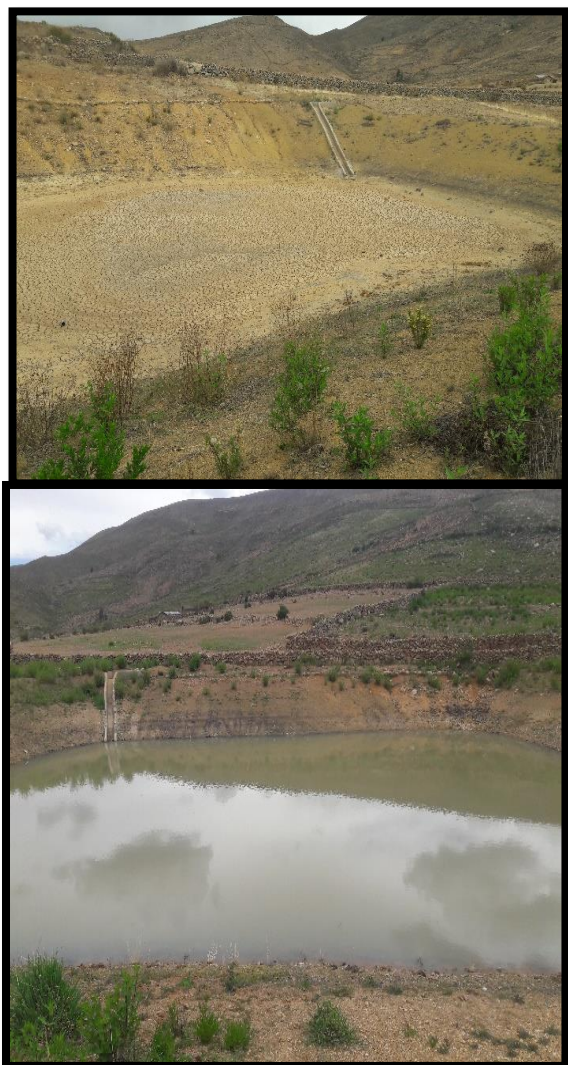
Figura 11. Estado del reservorio época de lluvia febrero.

Se recomienda construir el reservorio impermeabilizados con geomembrana la cual es una alternativa para evitar la pérdida de agua por infiltración y para prevenir la evaporación se propone el colocado de botellas desechables.
