# PARAMETROS RESISTENTES DE UN SUELO CON RESIDUOS SOLIDOS URBANOS Y ESTABILIDAD DEL TALUD DE LA ZONA DE KANTUTANI, CIUDAD DE LA PAZ

RESISTANT PARAMETERS OF A SOIL WITH URBAN SOLID WASTE AND SLOPE STABILITY IN THE KANTUTANI AREA, CIUDAD DE LA PAZ

\* Waldo A. Aliaga Aranda, \*\*Sergio D. Paco Mamani

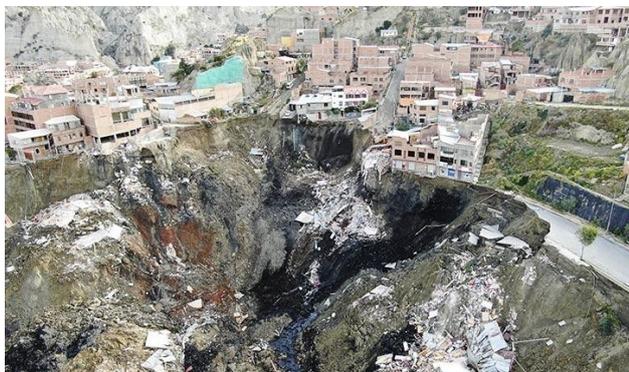
Fotografía 1: Parte de la zona y material deslizado [1]

El 30 de abril de 2019, en la ciudad de La Paz se produjo un significativo deslizamiento de tierra<sup>1</sup> que afectó a los sectores de Inmaculada Concepción, Avenida Libertad sector Puente Libertad, y San Jorge Kantutani de la zona de Bajo Llojeta. Que desplazó una gran masa de suelo conformado por desechos urbanos, desechos de viviendas derrumbadas y suelo existente en la zona. La fotografía 1 muestra el área y el material deslizado.

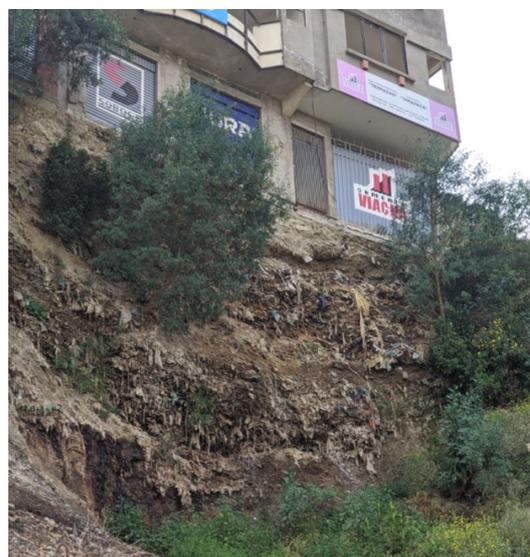
Fotografía 2: Talud con materiales RUS y la vivienda al borde del coronamiento. Crédito: W. Aliaga - S. Paco (2023)

En el área del deslizamiento se observa una edificación (corona de talud) que tiene algunos daños, pero no se derrumbó, y está apoyado sobre un suelo con residuos sólidos urbanos RUS del ex botadero de Sopocachi. Ver fotografía 2.

- Limos, arcillas y arenas bien estratificadas, con niveles lenticulares y delgadas capas de cinerita volcánica, procedentes de la **Formación La Paz**,
- Mezclas heterogéneas de materiales gravosos con niveles limosos irregulares compactos y una matriz limo arcilloso, **flujo de barro jukumarine**,
- En la parte superior, sobre la corona de deslizamiento se tienen la **formación Miraflores, flujo de barro**, unidades que sobre yacen a la **formación La Paz**,
- En los farallones del sector Valle Concepción y sus colindancias, aparece la **formación Miraflores**,
- **Residuos sólidos y de relleno**, la presencia de estos materiales en el área es de distribución puntual, su extensión y espesor identificado en el área se reflejan en el talud ubicado al Nor-Oeste, ver fotografía 2.

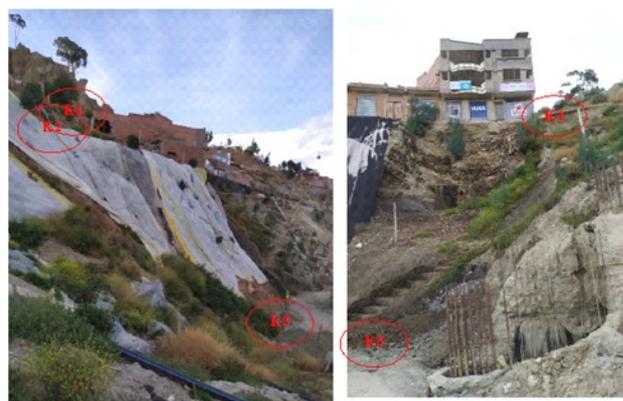
**Fotografía 3:** Ubicación pozos excavados para la toma de muestras.  
Crédito: W. Aliaga - S. Paco (2023)

El deslizamiento de 2019 dejó una estratigrafía del terreno conformado por suelo clasificado en el acápite (a) y residuos sólidos urbanos. Por lo tanto, se excavaron cinco pozos alrededor de la vivienda en pie (área crítica del talud) con profundidades de 0,5m a 1,10 m para eliminar el material superficial alterado; ver fotografía 3. K1 corresponde a la corona superior del talud, K2 y K4 al coronamiento de la banquina intermedia formada, K3 y K5 al pie del talud antes de la obra de estabilización, K5 es material compactado para habilitar una vía de acceso provisional.

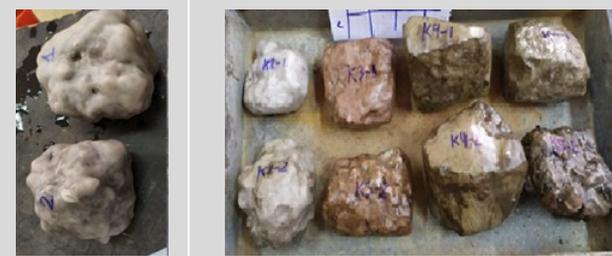
**Densidad de trozos inalterados**

Las muestras K1 y K5 presentan mayor porcentaje de arenas y gravillas, por lo tanto se dificulta la obtención de geometrías regulares, K1 incluye alto porcentaje de residuos sólidos.

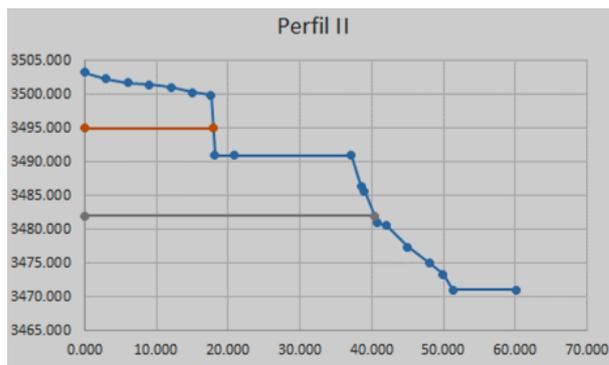
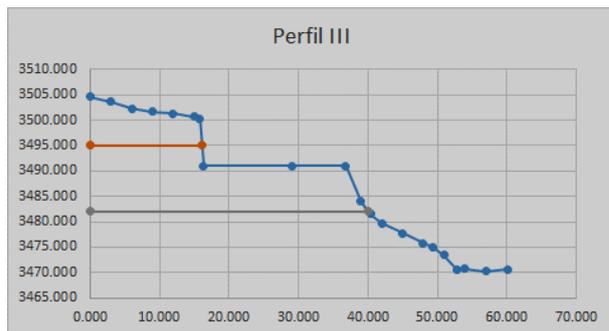
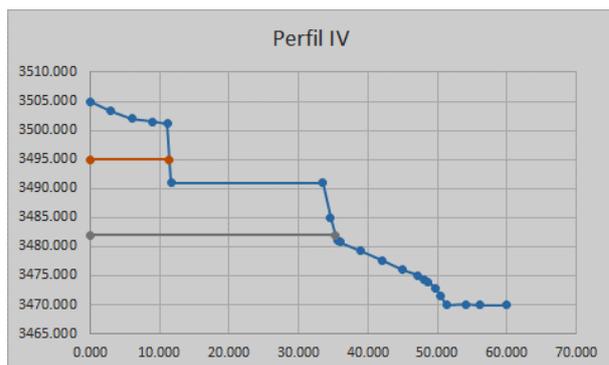
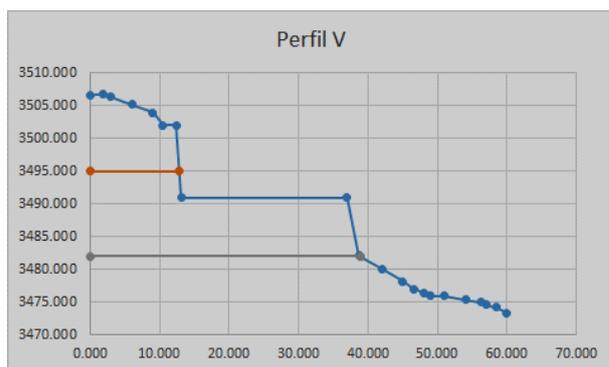
**Cuadro 1**  
Cuatro perfiles del talud considerando la banquina donde está edificación

Se determinaron siete perfiles en los cuales se introdujo materiales tipo K1 en la cota 3495 m.s.n.m<sup>8</sup>. superior, tipo K2 entre 3495 y 3482 m.s.n.m y tipo K5 de 3482 m.s.n.m. en la parte baja. Considerando además ángulos menores de fricción y la carga uniformemente distribuida de la edificación.

En el cuadro 1, se muestran cuatro secciones (perfiles) importantes del talud.

Las secciones transversales son analizadas considerando los valores de la tabla 13.

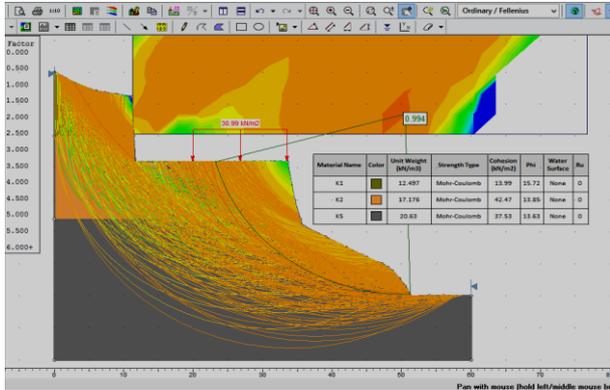
**Cuadro 2**  
**Perfil IV. análisis método Fellenius FS = 0,99 con cohesiones determinadas por el análisis de sensibilidad**

En el cuadro 2 se muestra el análisis del perfil IV, considerando los parámetros determinados en el análisis de sensibilidad, donde el factor de seguridad encontrado indica el valor de FS = 0,99, estando en el límite del equilibrio.

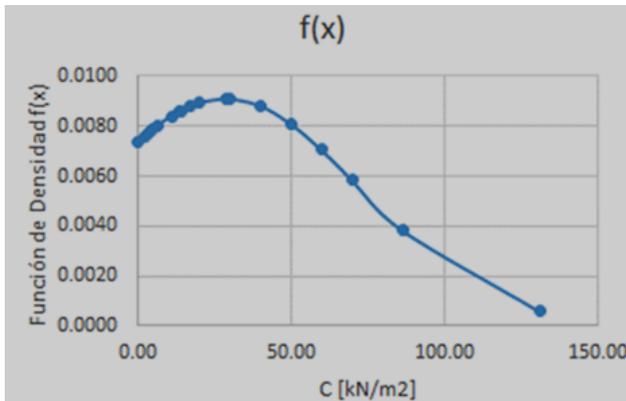
**Cuadro 3**  
**Curva de frecuencias normales K1**  
**C = 3,26 – 54,04 KN·m<sup>-2</sup>**

A partir de todos los datos de cohesión obtenidos de DPL – SPT, compresión simple y retro análisis, se estableció una curva de probabilidades, resaltando la media, ver cuadro 3.

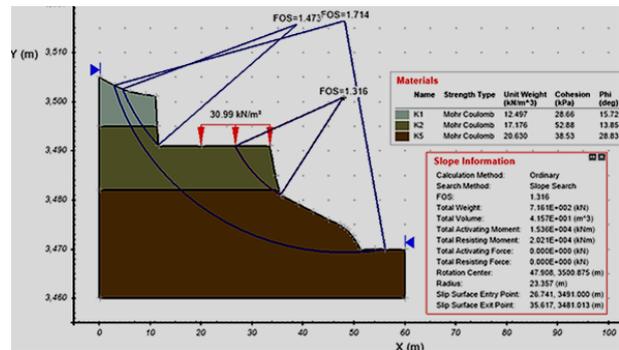
**Cuadro 4**  
**Análisis de estabilidad del talud. Perfil IV. Método Fellenius: FS<sub>sup</sub> = 1,473 FS<sub>inf</sub> = 1,315 FS<sub>global</sub> = 1,714**

La evaluación es para cada estrato y luego en forma global. Ejemplo: perfil IV, cuadro 4.

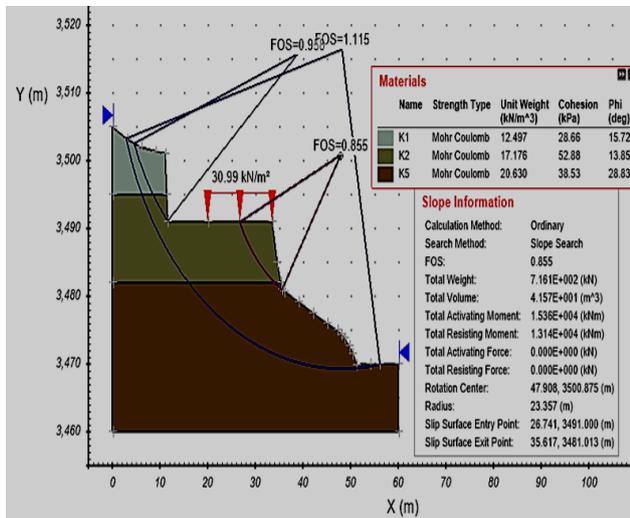
**Cuadro 5**  
**Análisis de Estabilidad Estabilidad de Talud - Metodo Fellenius:  $FS_{sup} = 0,950$ ,  $FS_{inf} = 0,856$ ,  $FS_{global} = 1,115$**

Por otra parte el análisis de estabilidad aplicando el método de factores de diseño de carga y resistencia LRFD (Load and Resistance Desing Factors), para el perfil IV se puede ver en el cuadro 5.

Los resultados indican que el parámetro estimado **FS global** está en el límite de resistencia. Mientras que los parámetros **FS<sub>sup</sub>** y **FS<sub>inf</sub>** guardan relación con los cálculos efectuados y establecen que ambos se encuentran en condición de falla, Sin embargo en la realidad los sectores del talud, aún después del deslizamiento, continúan estables. Consiguientemente los parámetros estimados del terreno, son bastante realista.
