Sugerencias para la construcción de muros de contención y graderías

Ing. Egr. Ivonne N. Ramallo Yugar
Ing. Luis Adolfo Castro Vega - I.E.M

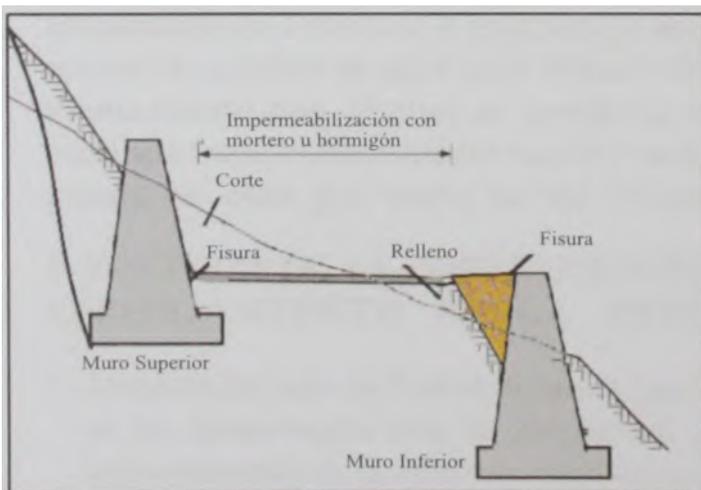
FIGURA 1: Sistema Corte y Relleno

Para poder materializarlas se recurre a la ejecución de proyectos basados en el sistema de corte, relleno, y la construcción de muros de contención de hormigón ciclópeo, como se puede ver esquemáticamente en la Fig. 1.

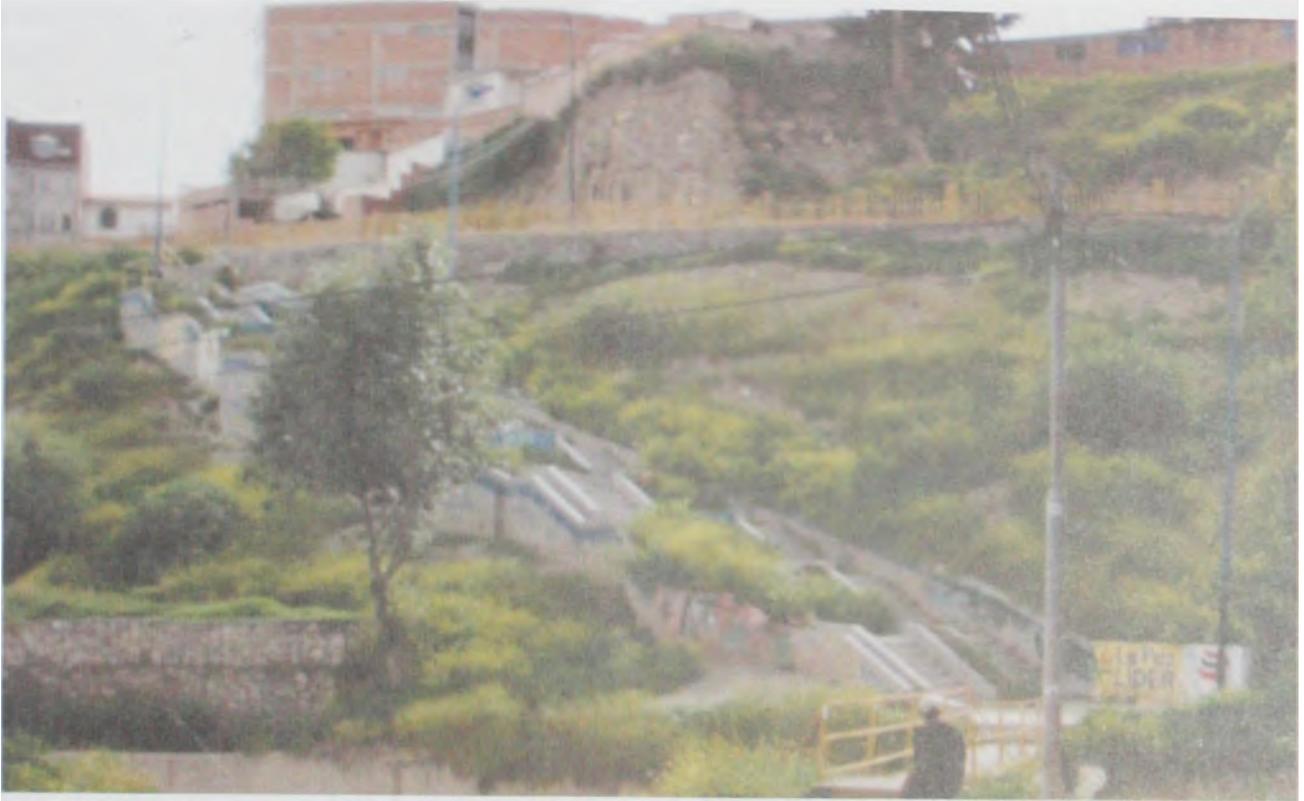
FOTOGRAFIA 1: Vista general de graderías final Paraguay

Como un ejemplo de análisis tomaremos la gradería construida al final de la Av. Paraguay, que comunica la zona de Miraflores con Villa Copacabana (ver FOTO 1).

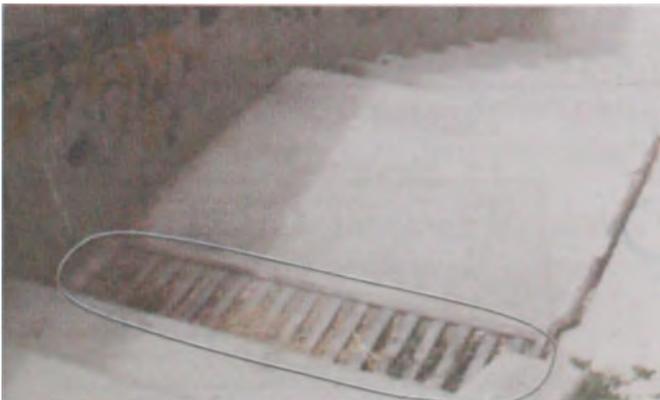
FOTOGRAFIA 2: Sumideros tapados con material fino

Para la construcción de los muros de contención de la parte superior se tuvo que efectuar la excavación, actividad que desprotegió el terreno circundante, y que al rellenar la excavación el mismo estaba suelto, entonces cuando se tuvo las primeras lluvias, el agua arrastró el material superficial sobre la gradería, taponeando los sumideros existentes, (ver FOTO 2) entonces el agua se estancó, en los descansos.

Esta agua estancada se introdujo por algunas fisuras que se producen por retracción del hormigón, sobre todo en la unión entre muro de contención y revestimiento del piso, además que el muro por el efecto de empuje de tierras se deforma, entonces se separa del piso, y es por donde el agua penetra también en el relleno.

- En los muros de contención que están hacia el talud se debería construir unas cunetas revestidas con la finalidad que el material de arrastre no se deposite en la gradería y se taponeen los sumideros, estas cunetas tendrían forma de graderías para disipar la energía del agua de lluvia que circularía por la misma.
- Las gradas y descansos deben tener una pendiente del 2% en el sentido longitudinal de la gradería, ello para evitar que el agua se estanque y se infiltre por las fisuras que puedan producirse por temperatura y retracción del hormigón.
- En caso de construir jardineras, ellas se deben impermeabilizar desde el fondo, dándole con una pendiente del 3% para evacuar el agua en exceso mediante drenes adecuadamente dispuestos y sobre ella recién colocar el material vegetal.
- Los sumideros deberán ser de fácil mantenimiento y con tapas de micro hormigón

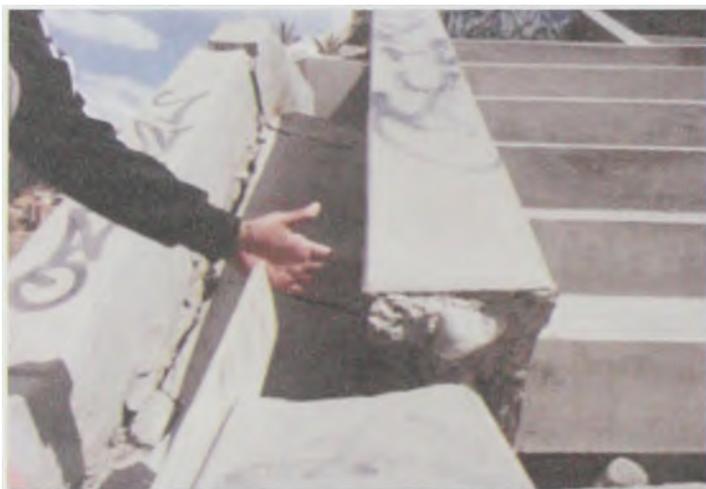
FOTOGRAFIA 3: Desplazamiento de muro de contención

Esta agua infiltrada provoca sifonamiento del relleno, produciéndose asentamiento del hormigón simple de revestimiento, debido a que no tiene armadura de refuerzo, ocasionando que se fisure, entonces es por allí que ingresa más agua al relleno, provocando un incremento en el empuje sobre el muro de contención inferior, provocada por el agua almacenada en el relleno, en razón a que los muros no tienen una capa drenante. no obstante haberse construido barbacanas: pero ellas no funcionan eficientemente.

El incremento en el empuje ha provocado que el muro de contención inferior se haya

y desplazado aún más (ver FOTO 3) ello origina que el piso se agriete y hunda como se puede observar en la FOTO 4.

Aparentemente el muro de contención no ha colapsado, es decir no se ha fisurado, pero lo que sí ha fallado es el terreno, es decir que se ha sobrepasado la capacidad admisible del mismo.

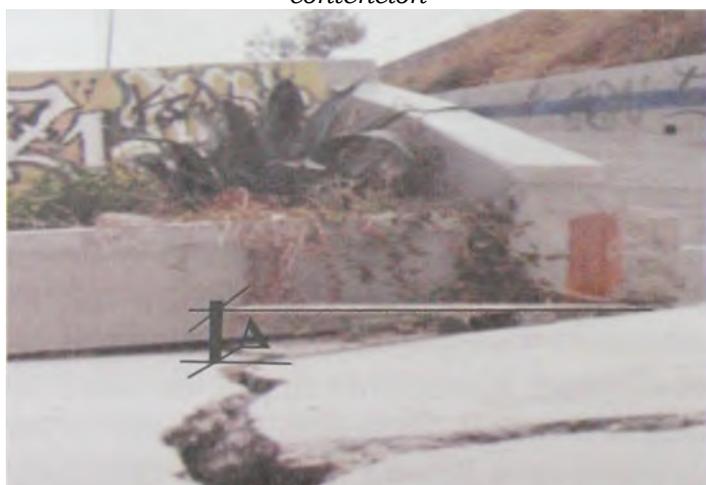
FOTOGRAFÍA 4: Asentamiento y agrietamiento del suelo

El problema se agravo aún más por la presencia de jardineras construidas justo en la zona inferior, ya que el agua de lluvia es retenida y penetra más fácilmente en el relleno, en razón a que como es jardinera no se ha debido compactar el terreno incrementando aún más el empuje de tierras.

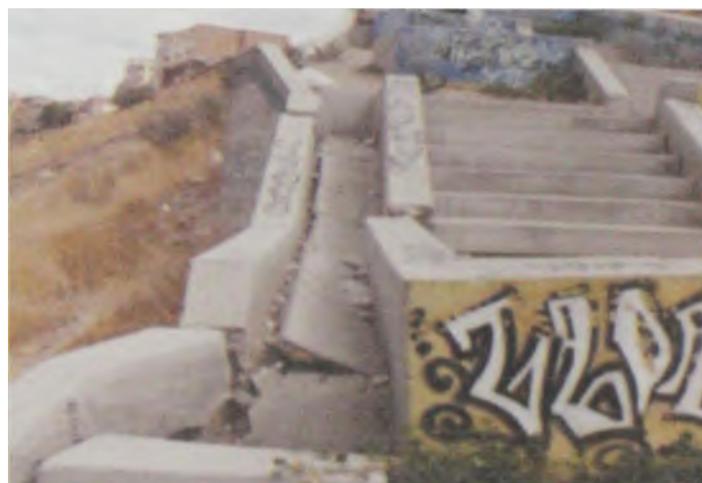
FOTOGRAFÍA 5: Canal agrietado por donde el agua ingresa al relleno

Paralelo al muro de contención inferior se construyó un canal, donde se conectan los

sumideros y se pudo observar al inicio que existía una separación entre el muro y el revestimiento del fondo del canal, (FOTO 5) entonces por esa fisura ingresa el agua al relleno, en cantidades apreciables.

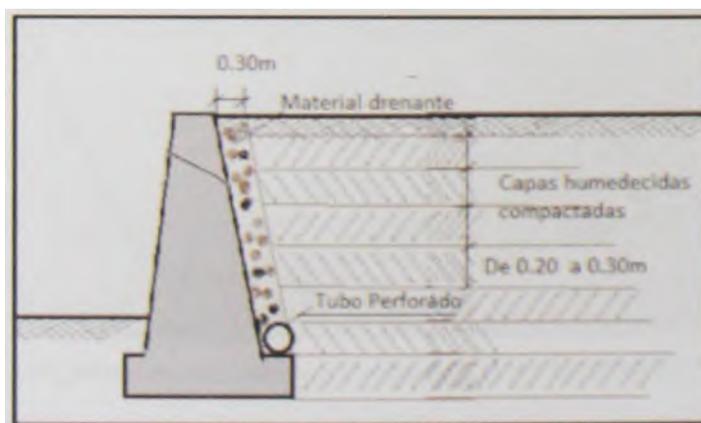
FIGURA 2: Sistema deseable para un muro de construcción

Como se pudo evidenciar los problemas se produjeron aparentemente por la infiltración del agua en el relleno, pero ello no es tan cierto, en razón a que durante la construcción el relleno no fue colocado por capas, ni controlando la humedad optima, con ninguna o escasa compactación, no se materializo una capa drenante de 0.30m de espesor en toda la altura y longitud de los muros, tampoco se colocó un tubo perforado en la parte inferior de la capa drenante (ver FIG. 2), puesto que las barbacanas no son solución, debido a que por ellas sale el agua que se infiltra en el terreno, pero también arrastra el material fino del relleno, produciéndose el asentamiento del relleno.

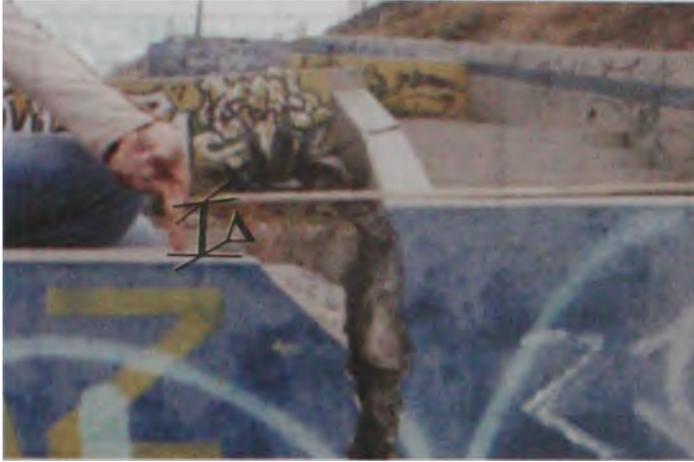
FOTOGRAFIA 6: Asentamiento del relleno

Lo anterior nos indica que las lesiones se han producido por la filtración de aguas y mala ejecución en el relleno, y la deficiente materialización del sistema de drenaje

- El relleno deberá construirse por capas de 0.20m a 0.30m, como se indicó anteriormente, teniendo el cuidado de humedecerlas hasta llegar al valor de la humedad óptima, y compactarlas hasta un grado de compactación del 90% o 95% . La compactación debe ser del tipo mecánico, en caso de ser manual es necesario que sea meticuloso y uniforme. Se deben realizar ensayos de densidades en sitio regularmente en todo el proceso de construcción del relleno.

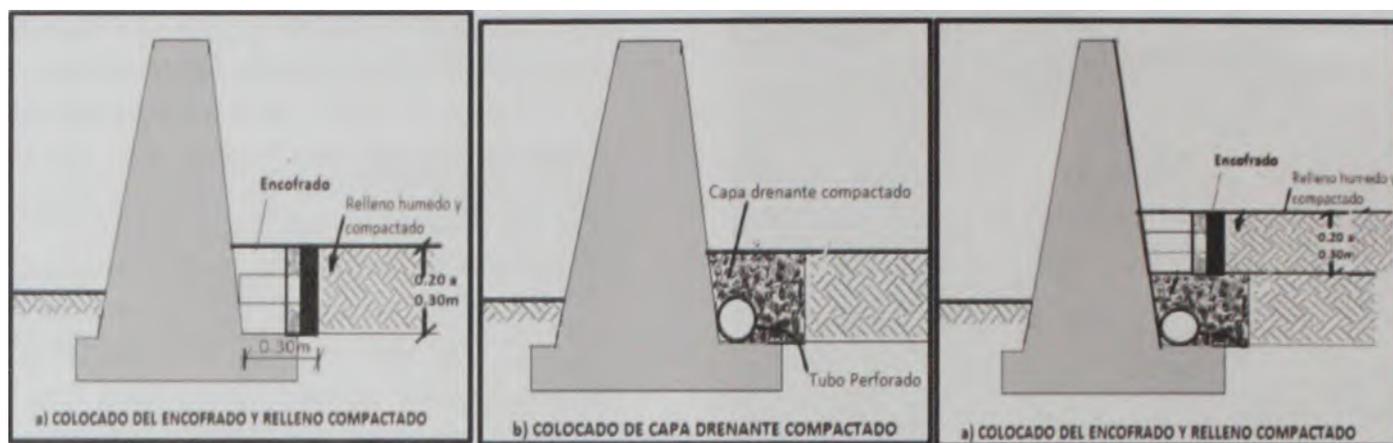
FIGURA 3: Sistema deseable de construcción para un muro.

- La capa drenante también debe ser compactada y no ser contaminada por el relleno, para ello se deben seguir los pasos que se indican en la FIG.3

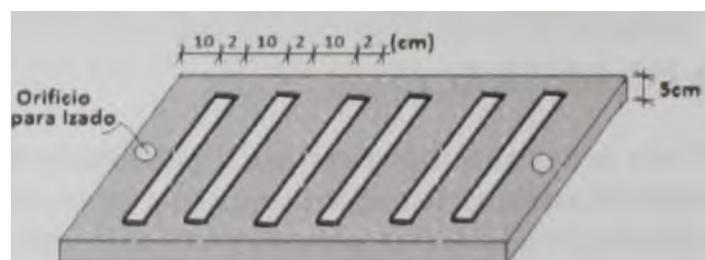
FIGURA 4: Tapa de sumideros de micro hormigón

tipo rejilla (ver FIG.4). Estas tapas podrán ser de ferrocemento en cuyo caso su espesor puede reducirse a unos 2cm..
