METODOLOGIA DE EVALUACION DEL HORMIGON ARMADO  
PARA LA RESTAURACION ESTRUCTURAL — TEATRO LUIS ESPINAL

Oscar Luis Pérez Loayza  
Américo Rubén Hilaquita Ramos  
Victor Sarzuri Quispe

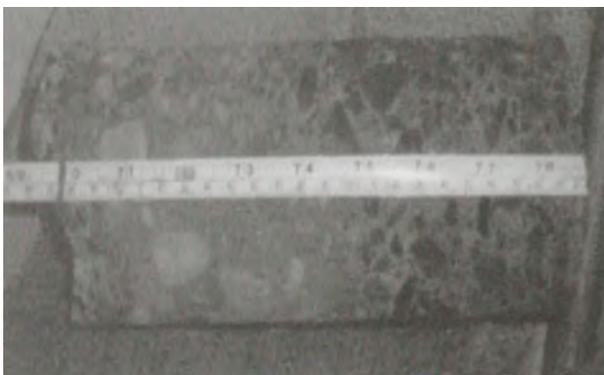
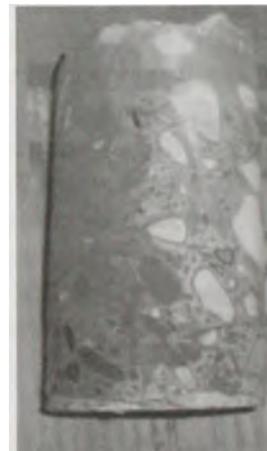
*Fotografía 10. Extracción y testigo obtenido. Viga 8 entre ejes B4-B5. Segundo semisótano.*

En las fotografías 8, 9 y 10 se pueden observar la extracción de núcleos y los testigos obtenidos en diferentes elementos del sistema estructural analizado.
